# Eco SIMG

A cura dell'area Office technology, sezione ecografia

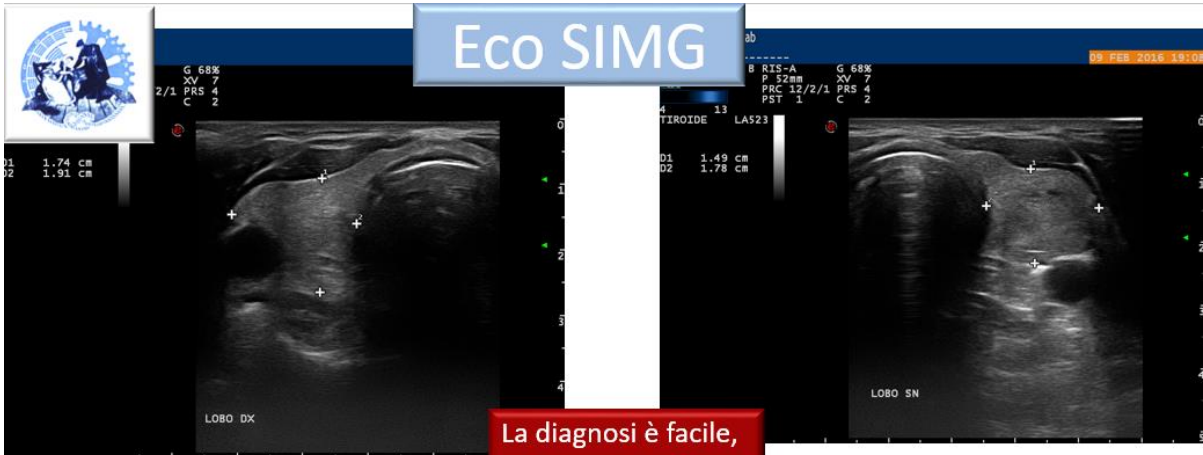
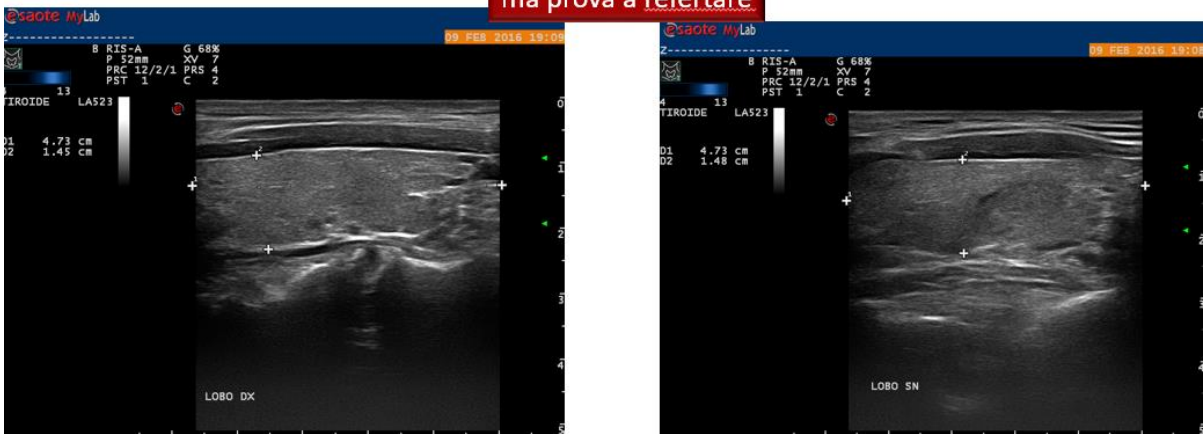
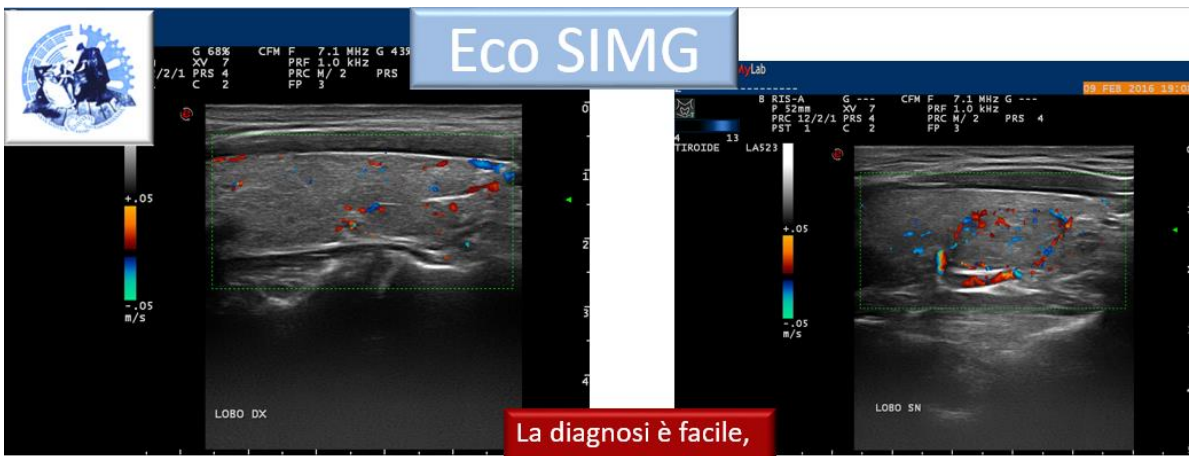
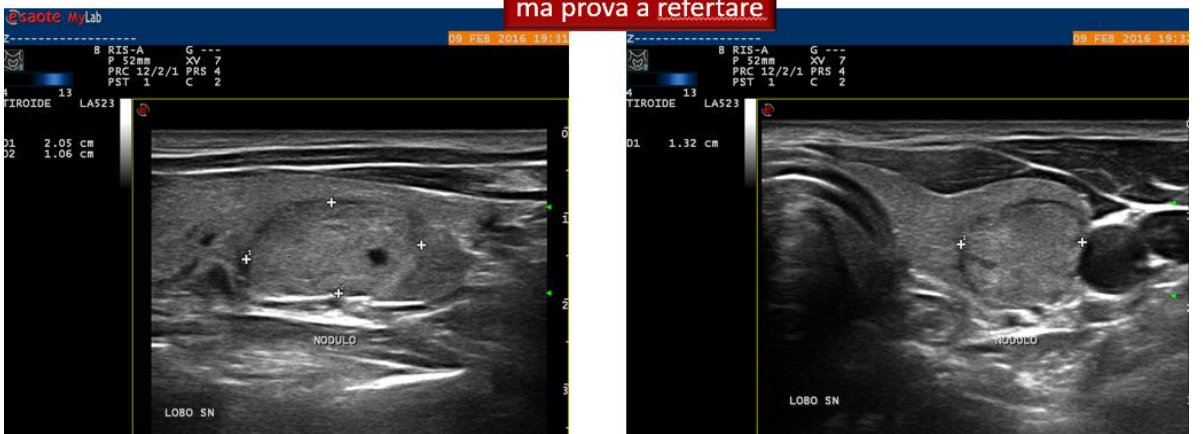
L'esame viene eseguito in maniera programmata, su appuntamento, con sonda lineare ad alta frequenza. A seguire alcune immagini esemplificative.

Al terzo inferiore un nodulo isoecogeno di forma ovalare delle dimensioni di 20 x 10 x 13 mm ad ecostruttura omogenea con piccola area anecogena da colliquazione; margini lineari con alone ipoecogeno periferico (halo sign); Pattern vascolare color di tipo 3 (segnali vascolari peri e intranodulari).

Tiroide di dimensioni normali con lobi simmetrici e margini lineari; ecostruttura fine ed omogenea con ecogenità parenchimale normale (superiore a quella dei muscoli pretiroidei); trachea in asse. Nella norma la vascolarizzazione di entrambi i lobi.

Un referto che contiene i giusti elementi di valutazione, ben sintetizzati ci mette nelle condizioni di (personalmente o indirettamente al collega del gruppo) scegliere l'iter diagnostico terapeutico più corretto. In questo caso, qualora non già eseguito, potrebbe orientare all'esecuzione di un agoaspirato del nodulo stesso per le caratteristiche dimensionali e di vascolarizzazione.
