Eco SIMG

A cura dell'area Office technology, sezione ecografia

Maschio di 70 anni. L.U.T.S. (non ha eseguito PSA). Cardiopatia ischemica cronica (pregresso IMA). Ipertensione arteriosa. Due episodi di macroematuria.

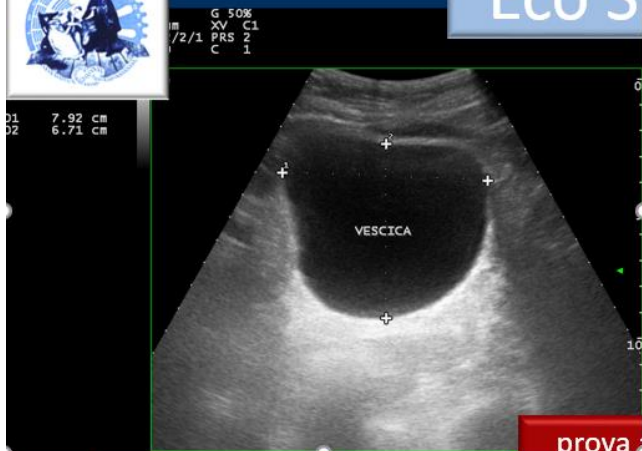
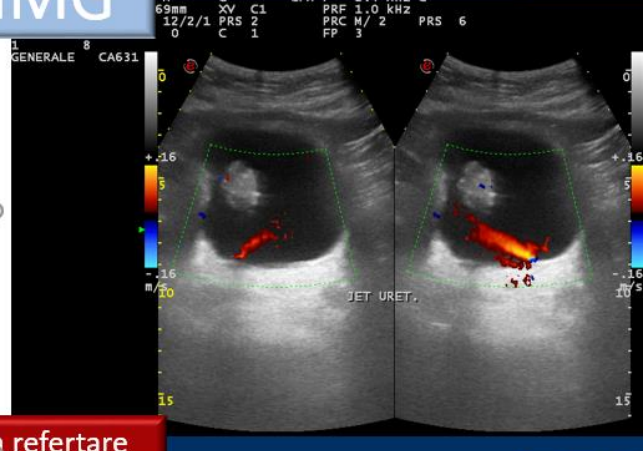
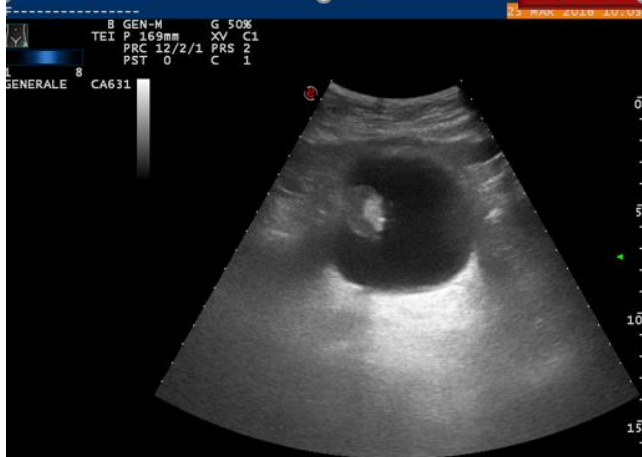
L'esame viene eseguito, in maniera programmata, su appuntamento (adeguate istruzioni per avere un sufficiente riempimento vescicale) con sonda convex a bassa frequenza. A seguire alcune immagini esemplificative.

Ben distesa, nella scansione trasversale di forma quadrangolare a contorni lineari tranne in corrispondenza della parete antero laterale dx, dove si evidenzia una lesione focale vegetante a superficie irregolare, delle dimensioni di 24 x 20 mm, ad ecostruttura disomogenea, dotata di segnali vascolari intralesionali; normale lo spessore della parete (< 5 mm); il riempimento vescicale è di 300 cc.; il fenomeno dei jets ureterali, esaminato al color doppler, appare normale bilateralmente; notevole il residuo post minzionale calcolato in circa 135 cc.

Diam. trasv. : 7,9 cm.

Diam. A-P: 6,7 cm.

Diam. long.: 10,8 cm.

Di forma ovalare a margini sfumati ed ecostruttura disomogenea; dimensioni superiori alla norma; il volume calcolato con la formula dell'ellissoide è di 38 cc. (v.n.: < 30 cc); il peso stimato è di 40 g.; assenza di lesioni focali nei limiti della metodica.

Diam. trasv.:49 mm.

Diam. A-P: 32 mm.

Diam. long.: 47 mm.
